Haus Hafner, Salchau 12 - Geschichte

Haus Hafner, Salchau 12 - originale Werktechnik

Haus Hafner, Salchau 12 - Restaurierung 2017

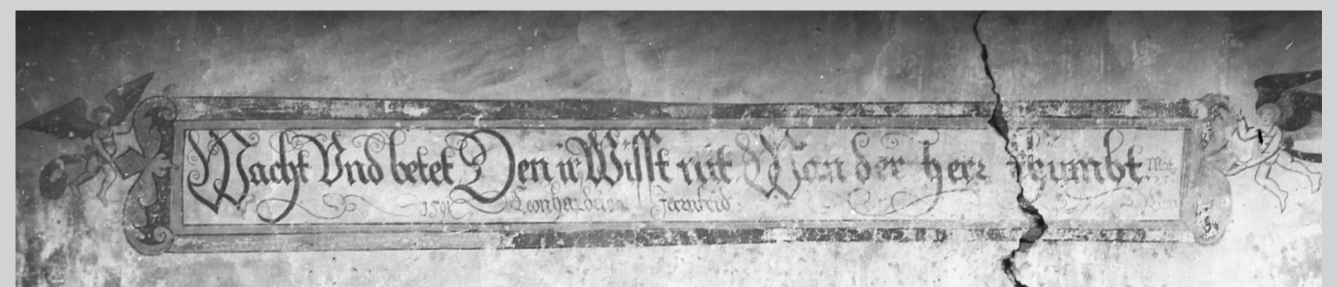
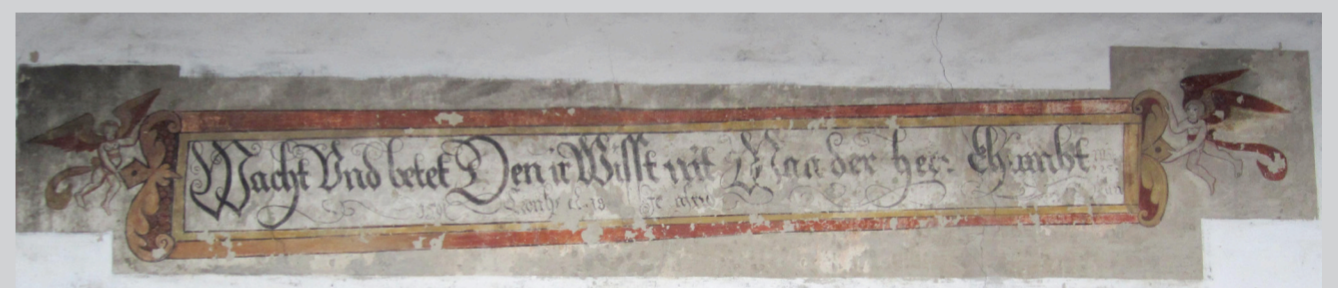
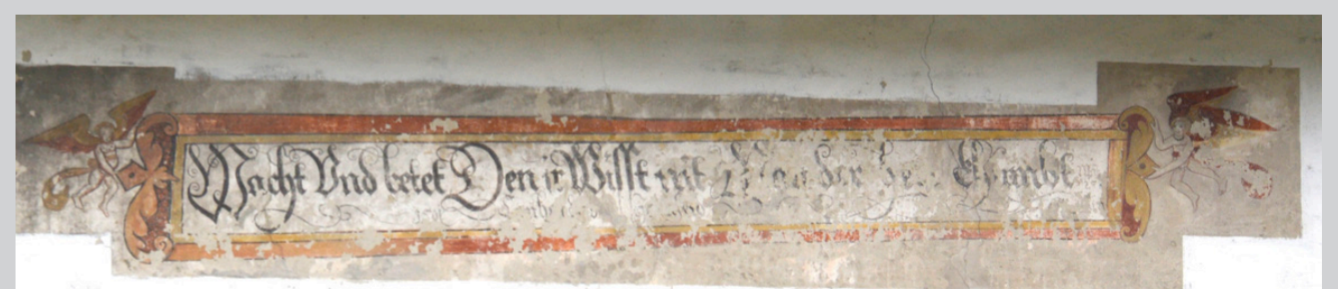
Inscription 1955, 2013 und 2017, deutlicher Schadensfortschritt, starker Verlust der Malschicht

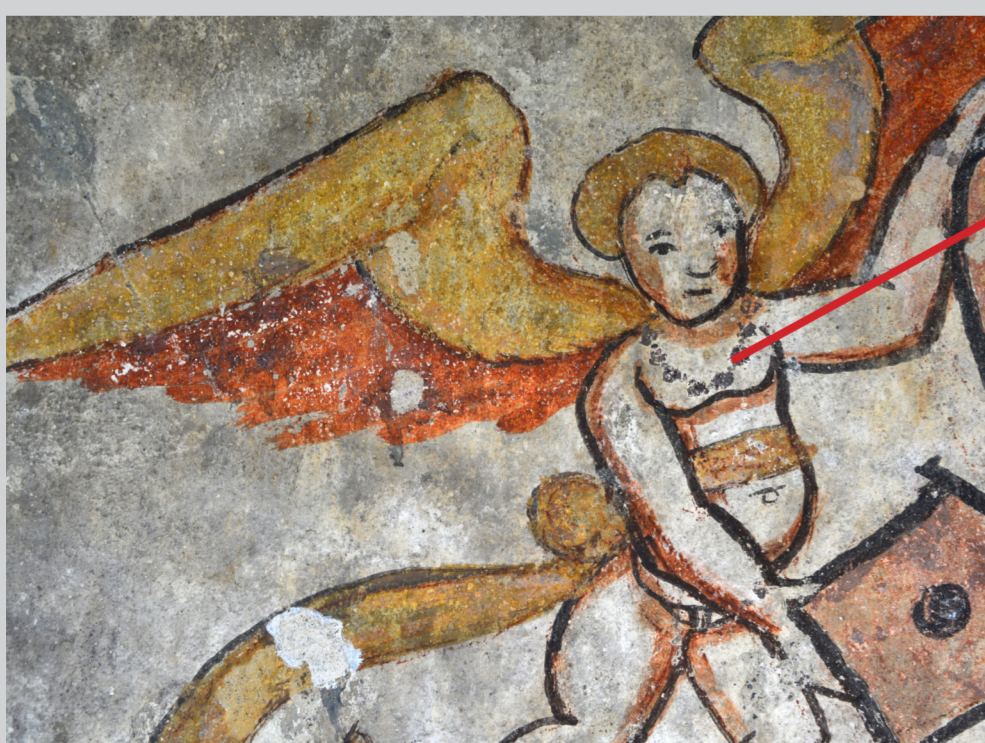
Detail Engel Nordfassade, Kette ehemals orangerotes Minium

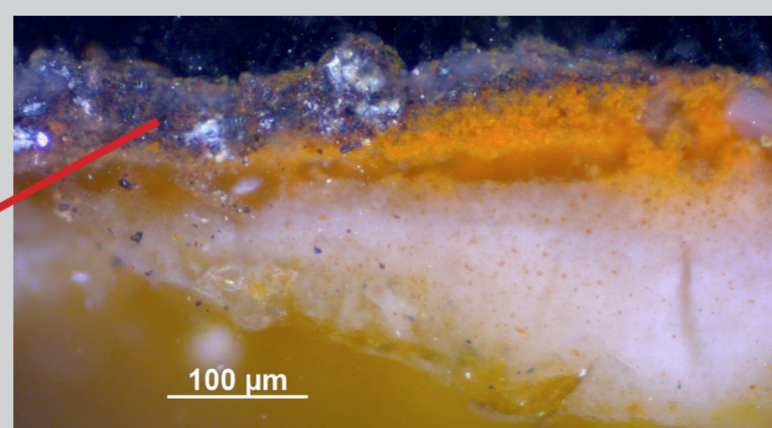
Querschliff der Malschicht, verschwärztes Minium in der obersten Schicht

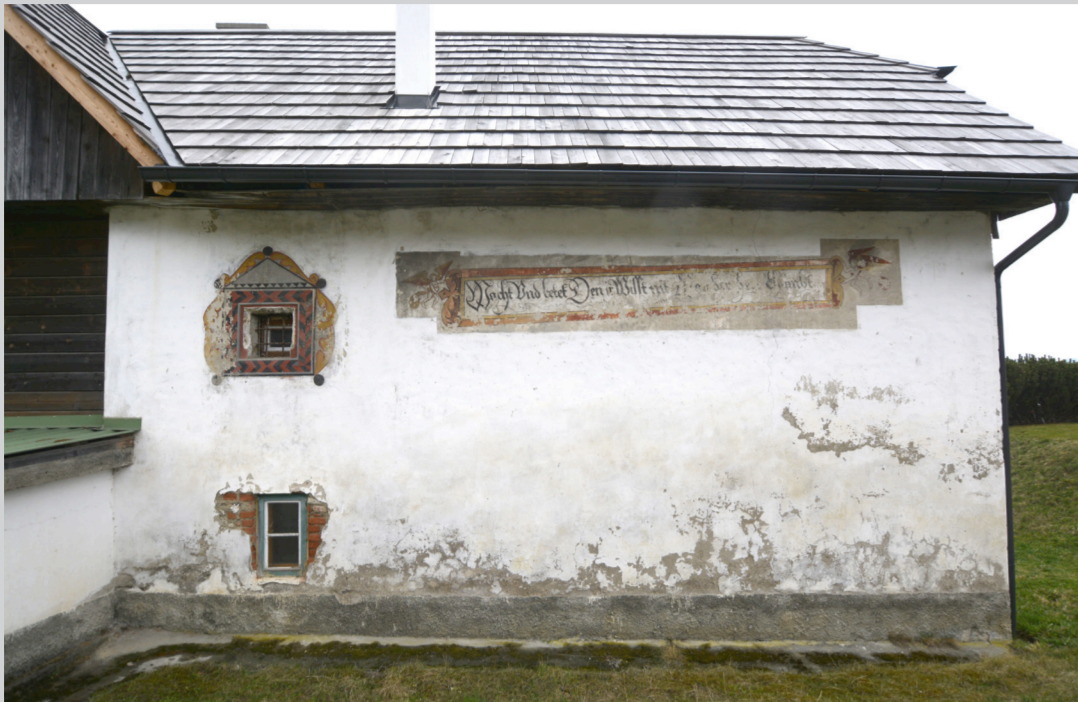
Zustand vor der Restaurierung 2017, Nordfassade

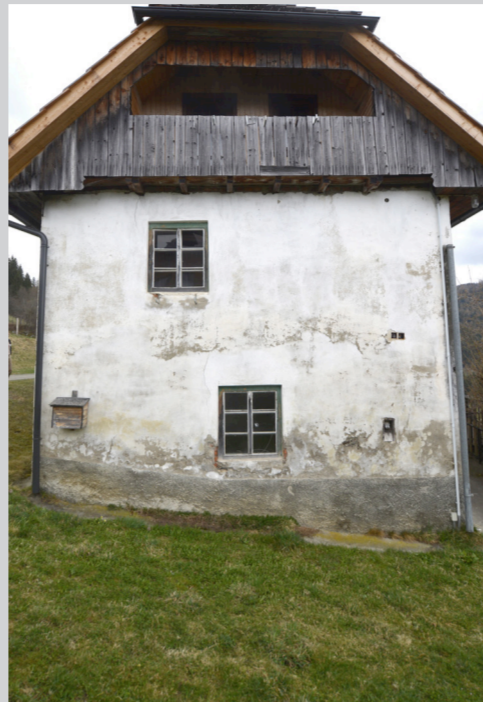
Zustand vor der Restaurierung 2017, Westfassade

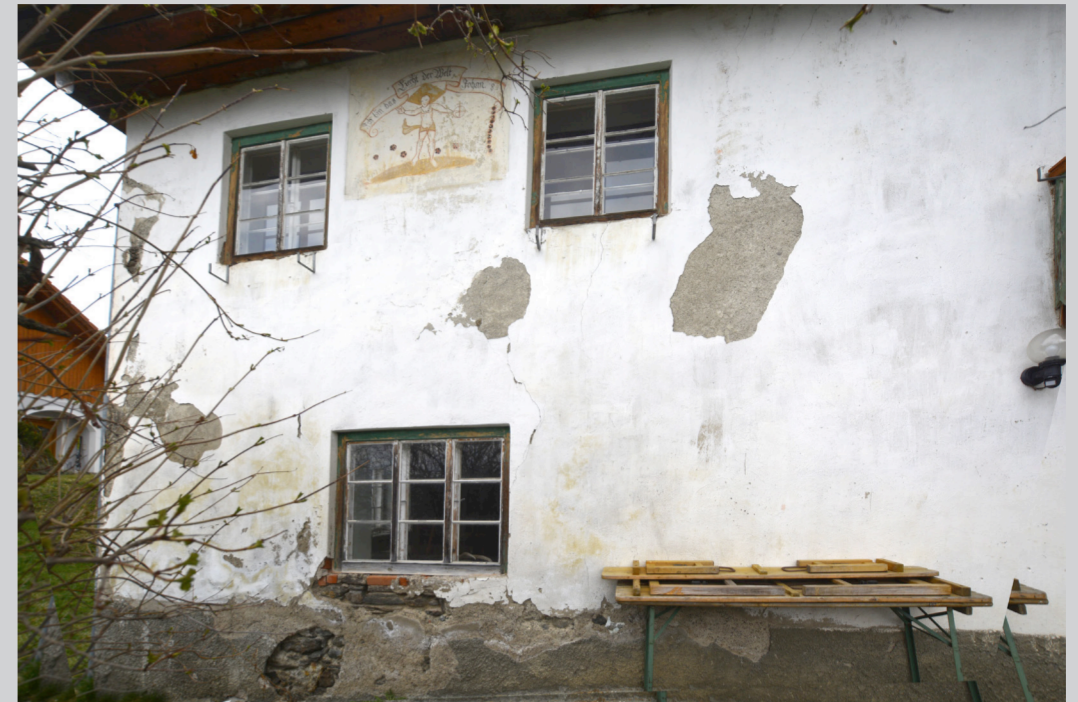
Zustand vor der Restaurierung 2017, Südfassade

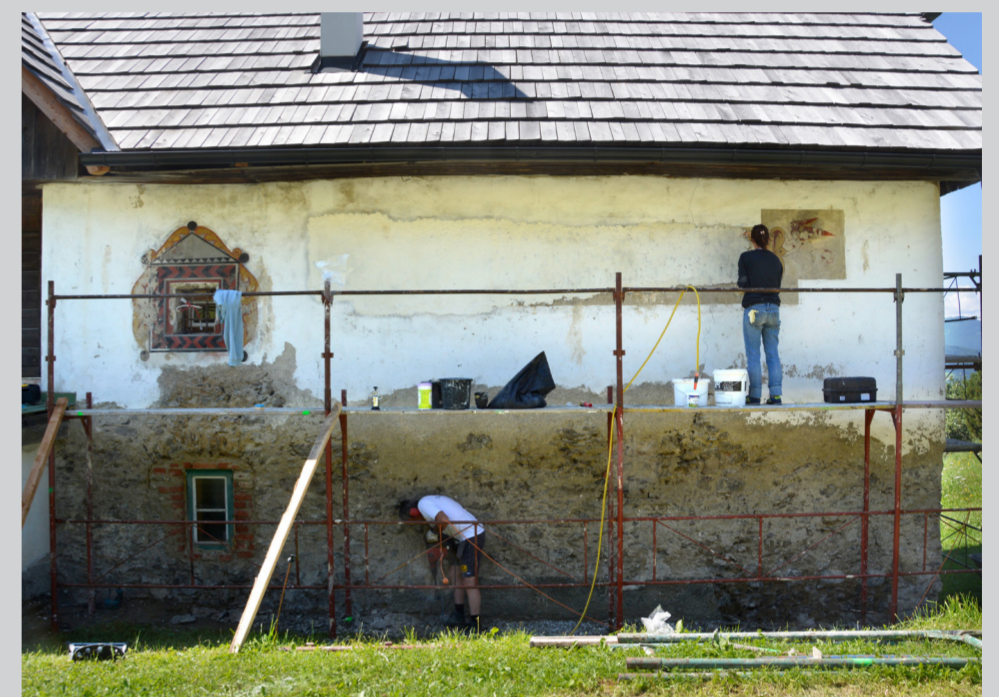
Zwischenzustand, Entfernung des schadhafte Putzes im unteren Bereich, Reduzierung der Vergipung an den Malereien mit Ammoniumkarbonat-kompressen

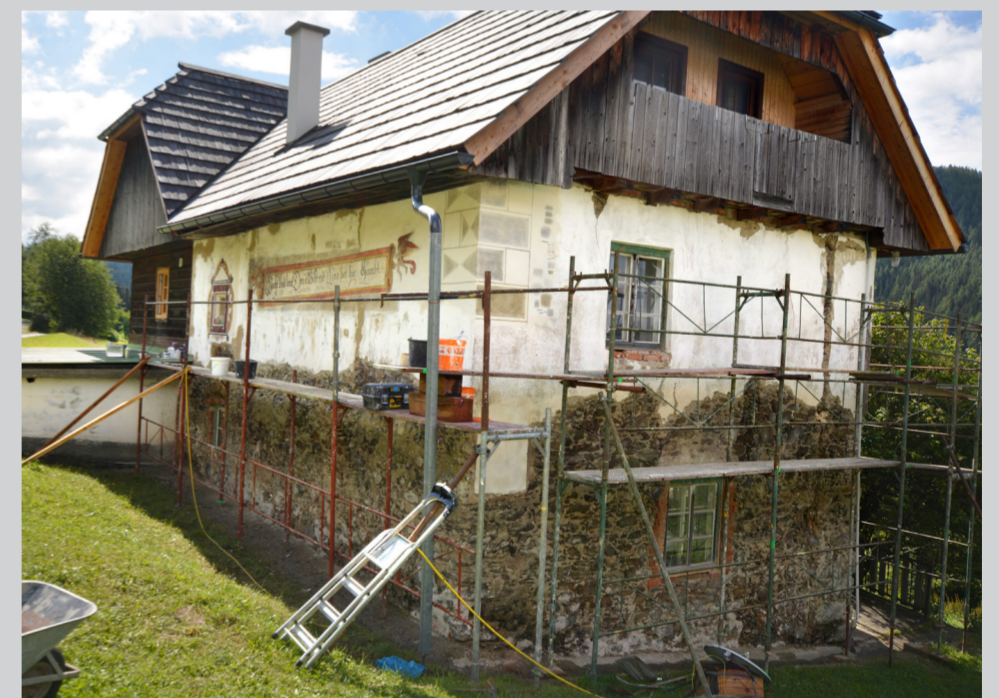
Zwischenzustand von NW, während Putzergänzung, im oberen Bereich mit Probeflächen für Anstrich, Eckquader, Putzergänzung unten

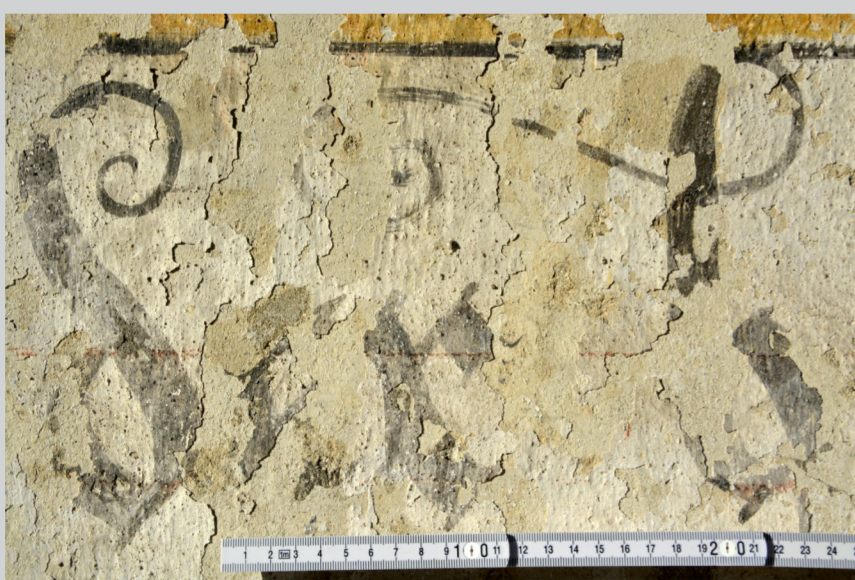
Schadensbild abgelöste Malschicht

- Sicherung/Festigung der abgehobenen Tünche: durch Hinterfüllung
- Reinigung und Gipsreduzierung der Malerei
- Entfernung schadhafter und schadensverursachender Putzbereiche
- Kittung/Ergänzung von Putzfehlstellen mit Kalkmörtel
- Kalkanstrich in der Fläche
- Retusche der Fehlstellen in der Malerei
Ergänzung der Schrift in einem leicht helleren Farbton
- Ergänzung der Eckquader durch Ritzung in den frischen Putz
- farbige Rekonstruktion der Eckquader in einem hellen Grauton
(laut Farbbefund, etwas heller)
- Freilegung von Maleriresten im Bereich der Fenster an der Südfassade
