# Restauratorische Untersuchung an drei Stadtbahnstationen Otto Wagners – Bauzeitliche Gestaltung

SIMONE DONAUBAUER / SABINE FORMÄNEK / MICHAEL FORMÄNEK /  
CHRISTOPH MELICHAR / ALEXANDRA SAGMEISTER / SUSANNE WUTZIG

Im Vorfeld der Instandsetzung der Stadtbahnstationen Stadtpark, Währinger Straße und Nußdorfer Straße wurde von den Wiener Linien in Zusammenarbeit mit dem Bundesdenkmalamt jeweils eine restauratorische Untersuchung der Stationsgebäude beauftragt, die sowohl im Inneren als auch an der Fassade alle Materialien und so eine gesamtheitliche Erfassung der Objekte beinhaltet. Es erfolgte eine Erforschung der bauzeitlichen Gestaltung und Überarbeitungsphasen durch das Anlegen von Stratigraphien an den einzelnen Bauteilen und an deren Übergängen sowie eine begleitende Analyse von punktuell entnommenen Proben. Zudem wurde der bauzeitliche Bestand vor allem bei den Ausstattungselementen detailliert aufgenommen, um eine Grundlage für die Planung der Maßnahmen der Instandsetzung zu schaffen.

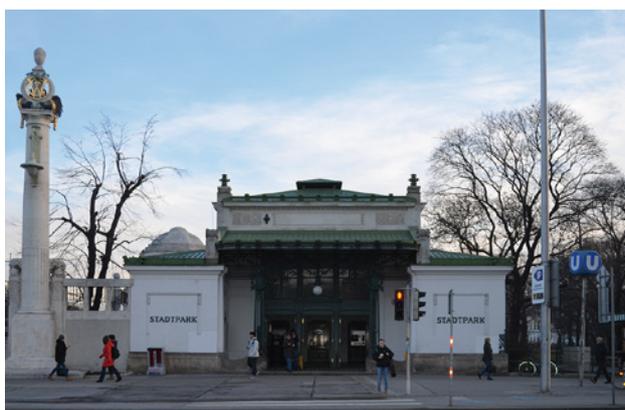
1

Abb. 1: Station Stadtpark der Wientallinie, Ansicht des Aufnahmegebäudes von West.

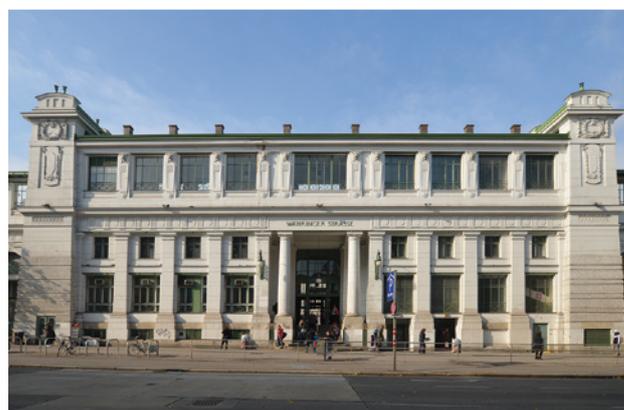
2

Abb. 2: Station Währinger Straße der Gürtellinie, Mittelteil des Stationsgebäudes (Fassade zum Inneren Gürtel).

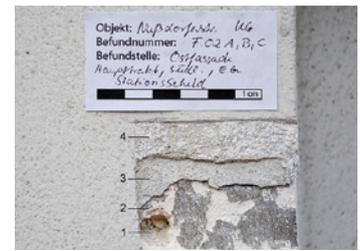
5

An den Fassaden und Bahnsteigrückwänden findet sich folgender Putzaufbau (Abb. 5): Auf dem Ziegelmauerwerk liegt ein Grobputz mit Kalkbindung (Station Stadtpark), teils auch mit hydraulischem Anteil (Stationen Währinger Straße, Nußdorfer Straße), der als Zuschlag einen typischen Wienflusssand mit einer Körnung bis ca. 8 mm bei einem sehr hohen Feinanteil aufweist. Der bräunliche Grobputz ist eher bindemittelarm und weist eine geringe Härte auf. Bei der Station Währinger Straße sind die Rustikabänder der Pylone des Mitteltraktes durch den Grobputz gestaltet, der hier mit einer Körnung bis 2 cm als Spritzputz aufgetragen und anschließend geschlämmt wurde. In beanspruchten Bereichen wie der Sockelzone konnte die Verwendung einer Mischung aus Romazement und Portlandzement als Unterputz festgestellt werden.

Auf dem Grobputz erfolgte der Feinputzauftrag in einer Schichtstärke zwischen 0,5 und 0,8 cm. Der Feinputz ist eine auf Material-sichtigkeit angelegte Kalkglätte mit sehr feinkörnigem, hellem calzitischem Zuschlag. Die Oberfläche ist stark geglättet und intendierte offenbar eine marmorähnliche verdichtete Steinoberfläche.

Abb. 5: Station Nußdorfer Straße, Fassade zum Inneren Gürtel: Bauzeitlicher Putzaufbau mit bräunlichem Grobputz (1) und weißem, geglättetem Feinputz (2). Darauf liegen zementhaltige Putzüberriebe der Renovierungen (3 u. 4).

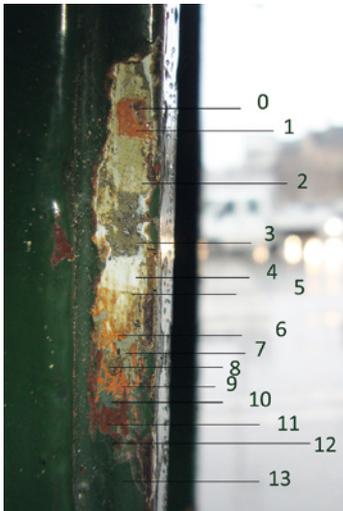
9

Die Erstfassung der befundeten Stationen basiert auf einer ölgebundenen Bleiweiß- bzw. Zinkweißfassung (Station Stadtpark), die auf einer Miniumgrundierung (Korrosionsschutz der Eisenteile) liegt und mit Ocker- und Schwarzpigmenten abgetönt ist (Abb. 9).

Abb. 9: Station Währinger Straße: Befund eines Überlagers an der Fassade mit Detail der hellen weiß-ockerfarbigen Erstfassung.

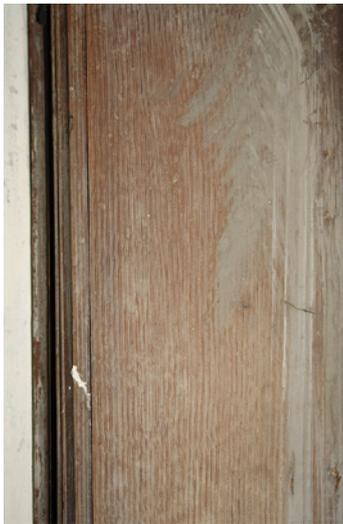
14

Bei der Untersuchung der Station Währinger Straße konnte der Befund durch erneute Probenahme und Untersuchung von Querschliffen bestätigt werden. Zudem befanden sich hier im Mezzanin Räumlichkeiten, die mindestens seit der Revitalisierung der Stadtbahn in den 1970er Jahren nicht mehr genutzt wurden und auch zuvor nicht öffentlich zugänglich waren. Hier haben sich teilweise die originalen Fassungen an Fensterstöcken und Türinnenseiten ohne spätere Überarbeitungen erhalten (Abb. 14). Der Grundton ist in Rotocker angelegt, die dünne mit dem Kamm gezogene Maserierung dunkelbraun ausgeführt. Diese noch weitgehend original erhaltenen Oberflächen wurden auch im Zuge der Sanierung in diesem Zustand belassen und nicht überarbeitet.

Abb. 14: Station Währinger Straße, Detail eines gefassten Fensterstocks, stark verschmutzt, aber in nicht überarbeitetem bauzeitlichem Zustand.

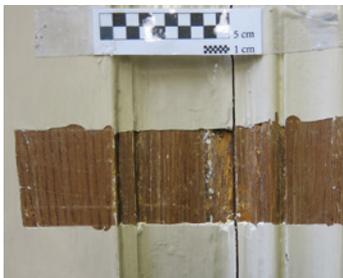
15

In der Station Nußdorfer Straße ergab sich dann in einem ebenfalls kaum genutzten Raum die Möglichkeit, an der Innenseite einer Tür eine Freilegungsachse anzulegen, um mögliche Differenzierungen der Fassung an den Bauteilen zu ermitteln. Es zeigte sich, dass bei gleichbleibender Farbigkeit die Ausführung der Maserierung leicht variiert (Abb. 15). Diese scheint vor allem an den Füllungen mit einem breiteren Kamm gezogen worden zu sein, ähnlich wie am zuvor gezeigten Fensterstock. Die Abplattungen sind dunkel abgesetzt, die Maserierung wurde hier dichter ausgeführt. Auf den Profilen ist die Lasur dünner und diese wirken lichter.

Abb. 15: Station Nussdorfer Straße, Freilegungsfenster an der Innenseite einer Tür im Treppenhaus mit unterschiedlich ausgeführter Maserierung.

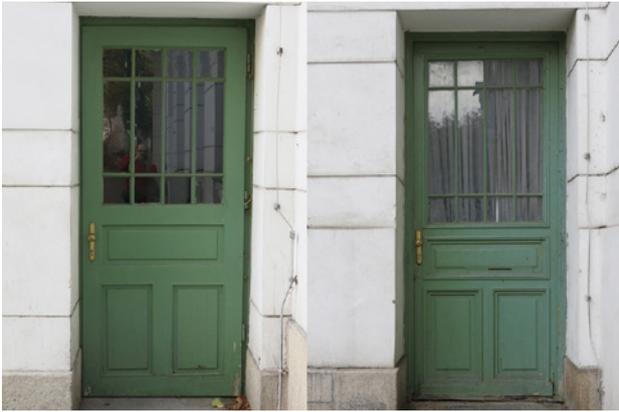
16

den. Vor allem im Bereich der neuen Personenlifte wurden gänzlich neue Vertäfelungen und Zierrahmen entworfen. Die Gestaltung neu gefertigter Bauteile orientiert sich hierbei an den historischen Vorlagen, alle Neueinbauten sind in historisierendem Stil ausgeführt. Neben der technischen Ausführung weichen vor allem die Formen der Profile ab. Auch sind Nachbauten teilweise vereinfacht ausgeführt. Ein gutes Beispiel hierfür sind die beiden Eingangstüren zu den Pylonen des Haupttraktes des Stationsgebäudes an der Währinger Straße (Abb. 16). Während an der Stadtseite noch die bauzeitliche Tür erhalten ist, befindet sich an der Vororteseite eine gänzlich neu gefertigte. Diese weist zwar die gleiche Aufteilung der Füllungsflächen und Gitterstege auf, ist in der Ausführung jedoch viel schlichter. Sämtliche Profilleisten wurden weggelassen und die Füllungen stattdessen eingenetet. Die Abplattung der Füllung wurde zwar kopiert, jedoch schlichter profiliert und schmaler ausgeführt. Die Öffnungsrichtung der Tür wurde zudem geändert und moderne Einbohrbänder verbaut. Die neue Tür fällt im Gesamtbild nicht störend auf, lässt bei genauerer Betrachtung jedoch die Feinheit und ausgewogene Proportion des Entwurfs Otto Wagners vermissen.

Abb. 16: Station Währinger Straße, links: stark vereinfachter Nachbau; rechts: bauzeitliche Tür nach Wagners Entwurf.

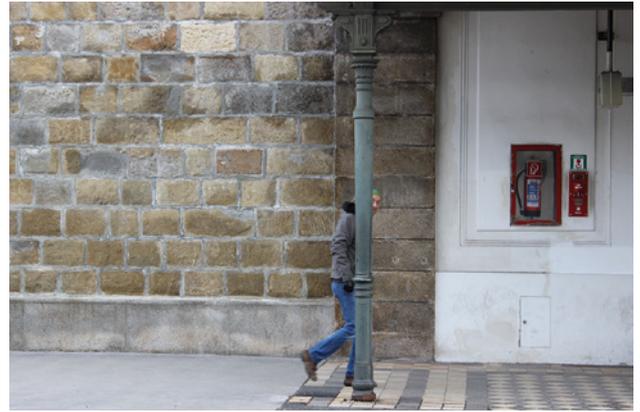
17

Abb. 17: Station Stadtpark, Sichtmauerwerk aus Sandstein: rezente graue Verfürgung und neu vorgesezte Sockelzone aus Granit.

mauern wie z. B. an den Bahnsteigenden der Station Stadtpark (Abb. 17) gesetzt. Auf Grund der hauptsächlich bei waagrecht Bauteilen vorliegenden Materialsichtigkeit ergibt sich besonders an den Außenfassaden eine dezente Betonung der horizontalen Gliederung.

Bei der Station Stadtpark hingegen wurden Maßnahmen meist im größeren Umfang getroffen, dabei wurden Material und Oberflächenbearbeitungen weitestgehend berücksichtigt und der Bestand wirkt trotz großer Eingriffe somit einheitlicher: Beispielsweise erhielt das westseitige Aufnahmegebäude eine durchgehend neue Sockelzone aus gelbem Muschelkalk (W-Seite und NW-Seite) und am gegenüberliegenden Ende wurde ein zusätzlicher Stiegenabgang (inklusive Lift) zum Bahnsteig geschaffen, wofür das Sichtmauerwerk am östlichen Bahnsteigende jeweils durchbrochen, zudem aber auch komplett neu verfugt wurde und auf gesamter Länge einen vorgeblendeten Sockel aus geschliffenen Granitplatten erhielt. Ergänzungen innerhalb der Mauerquader wurden mit entsprechenden farbigen Sandsteinen durchgeführt und die Oberflächen in ihrer Struktur der Umgebung angepasst (Abb. 17).

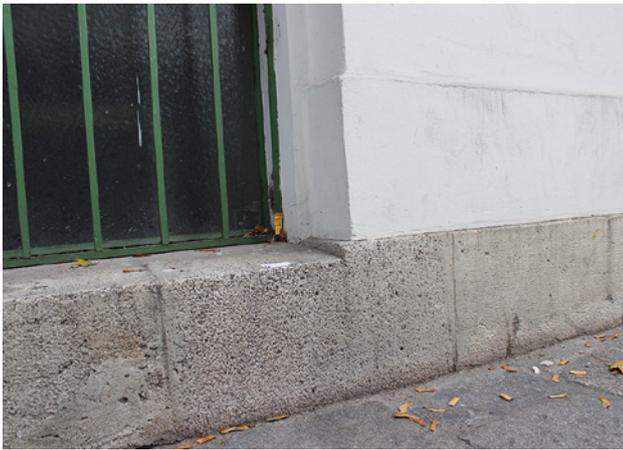
18

In den ebenerdigen Sockelzonen der Außenfassaden finden sich einerseits heimische Granitvarietäten aus dem Waldviertel wie z. B. *Neuhauser Granit*<sup>5</sup>, als auch heimische Leithakalke. Die ursprünglich rau gestockten Oberflächen der massiven Sockelplatten mit Randschlägen wurden infolge von Verschmutzungen oftmals durch mechanisches Überarbeiten mit (pneumatischen) Stockhämmern, Sandstrahlen und Abschleifen „gereinigt“. Insofern gibt es gerade in den Sockelzonen der Stationen keine Befunde zu bauzeitlichen Fugenmassen und auch keine Hinweise darauf, ob diese steinsichtigen Zonen zuvor verputzt oder gestrichen waren. Gerade in den massiv ausgeführten Sockelzonen der Stationen Währinger Straße und Nußdorfer Straße lässt sich oftmals im Bereich von Kellerfenstern ein fließender Übergang des Sockels zur Funktion als Sohlbank beobachten (Abb. 18).

Abb. 18: Station Währinger Straße, Sockelzone aus Leithakalk: fließender Übergang von Sockel zu Sohlbank.

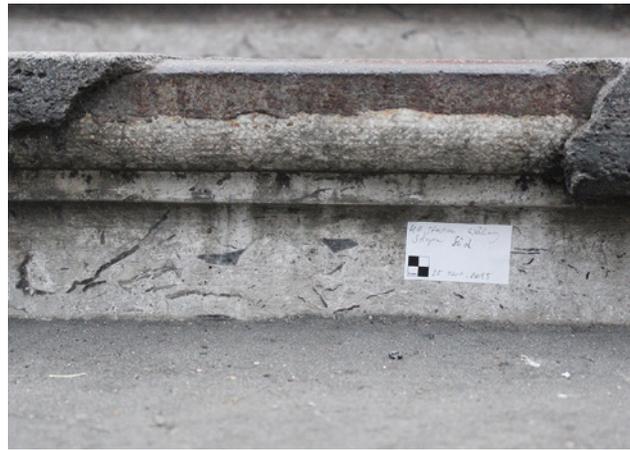
Abb. 19: Station Währinger Straße, Stiegenaufgang innen: Überformtes Profil. Rostrote Korrosionserscheinung durch Zusatz von phosphatierten Eisenspänen.

Nutzungsänderungen und Adaptionen gab es an allen Stationen, diese haben neue Zugänge mit modernen Stiegen (Lift), Stufen und Rampen mit sich gebracht. Die meisten Veränderungen am Natursteinbestand entsprechen notwendigen Pflege- bzw. Wartungs- und Sicherheitsmaßnahmen (Abb. 20).<sup>6</sup> Teilweise kann man den Willen, Materialfarbe und Oberflächengestaltung zu rezipieren, erkennen. Bei den Gürtelstationen handelt es sich in den meisten Fällen jedoch um äußerst pragmatische und rein effiziente Maßnahmen, die weder eine Auseinandersetzung mit dem zu ergänzenden Material noch mit dessen Oberflächengestaltung erkennen lassen. Der Vergleich zeigt, dass manche Maßnahmen gleichermaßen an beiden Gürtelstationen umgesetzt wurden.<sup>7</sup> Vorwiegend handelt es sich dabei um Überarbeitungen der Oberflächen zum Zwecke der Reinigung mit druckluftbetriebenen Stockhämmern und Winkelschleifern, des Weiteren um Ausbesserungen von Fehlstellen mittels Ergänzungsmassen, Inkrustierungen und Vierungen oder dem Austausch eines ganzen Bauteils/Werksteins. Die großflächigen und recht häufig durchgeführten Ergänzungen, Inkrustierungen und Vierungen der Stiegen im Stationsinneren wie auch Stationsäußeren der beiden Stationen zeigen, dass hier immer wieder auftretende Schäden rasch behoben werden mussten und dabei weder Material noch Profile berücksichtigt wurden (Abb. 19 und 20).

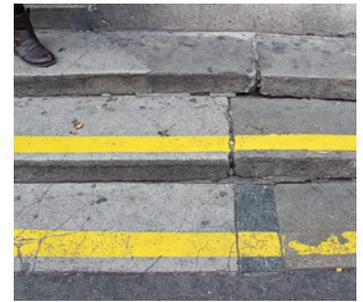
20

Die Außenstiegen bzw. Eingangsstufen der Haupteingänge (und auch der Nebeneingänge) sind bei allen drei Stationen stets aus grauem Granit gefertigt (Abb. 20). Die Stiegen im Inneren der Stationen Währinger und Nußdorfer Straße wurden als Massivstufen aus dekorativem Muschelkalk, vermutlich *Bianco di Tabor* oder *Fior di Mare*, errichtet. Ursprünglich waren deren profilierte Stufenköpfe poliert und die Auftrittsflächen gestockt (Abb. 19). Die Maße und Profile stimmen mit den Details der Originalpläne überein, derzeit sind sie mehrfach inkrustiert und in ihrer ursprünglichen Gestaltung nicht wahrzunehmen. Bei der Station Stadtpark führen profilierte Granitstufen vom Vestibül zu den Bahnsteigen hinab.

Abb. 20: Station Nußdorfer Straße, Außenstiege Haupteingang: pragmatische Ausbesserungen und Sicherheitsmarkierungen.
